ÜBERDURCHSCHNITTLICH UNAUFFÄLLIG

Dr. Jonaitis Žyngintas, Kaunas (Litauen)

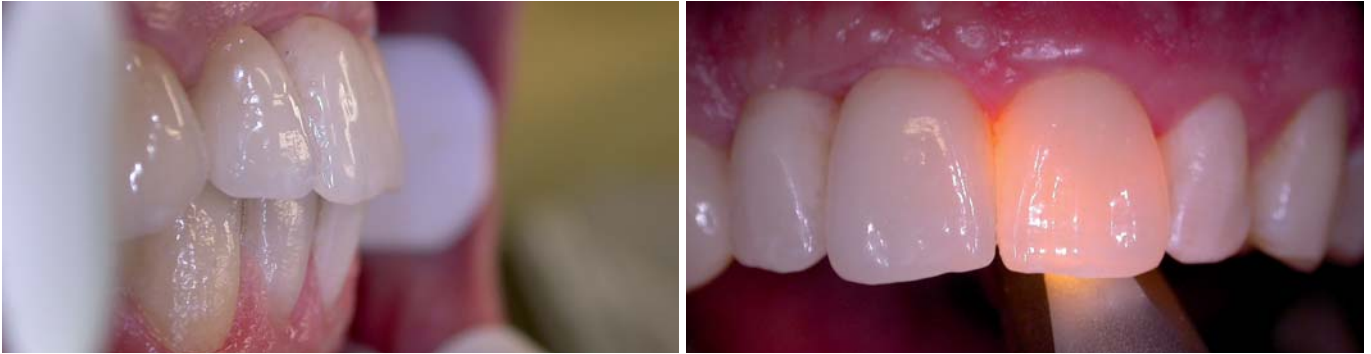
Abb. 5: Beim Wax-up kann man Zahnform, Zahnstellung und Okklusion überprüfen und zeit- und kostensparend korrigieren. **Abb. 6:** Über das Wax-up fertigten wir einen Vorwall aus Silikon.

Nach dem Abnehmen der Brücke wurde die Situation abgeformt und einartikuliert. Unter Berücksichtigung funktioneller und ästhetischer Aspekte modellierten wir dann auf dem Situationsmodell zunächst ein Wax-up (Abb. 4). Das Wax-up diente als Designvorschlag für die definitive Versorgung, mit dem wir verhältnismäßig schnell die Zahnform, Zahnstellung und Okklusion überprüfen und zeit- und kostensparend korrigieren konnten (Abb. 5). So fiel es uns leichter, im Dialog mit dem Patienten seine Meinung zur geplanten Zahnform, Position und Stellung im Vorfeld abzuklären. Über das Wax-up fertigten wir einen Vorwall aus Silikon (Abb. 6). Dabei achteten wir da-

rauf, dass der Wall überall abgestützt ist, damit man ihn für die Gestaltung des Provisoriums exakt reponieren kann.

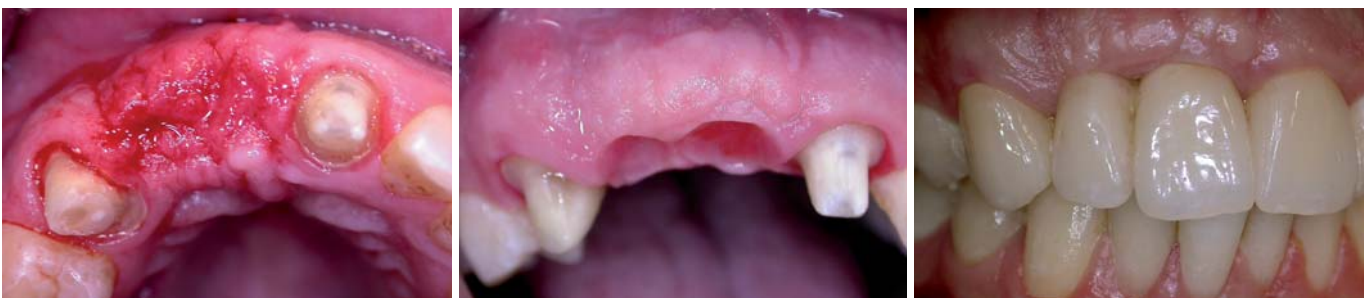
Abb. 7: Der Knochen wurde operativ aufgebaut, um einen möglichst plastischen Pontic für die Auflage des Brückengliedes zu erhalten. **Abb. 8:** Nach zwölf Wochen stellte sich das Zahnfleisch gut abgeheilt dar. Durch das Provisorium hat sich die Papille schön und zierlich entwickelt. **Abb. 9:** Das Zahnfleisch hat sich gezielt angelegt. Das eingefärbte transluzente Lava™-Zirkon lässt Licht ähnlich wie natürliches Dentin durchscheinen und fällt daher nicht auf.

Dieses Provisorium sollte die Neugestaltung des Zahnfleisches positiv unterstützen. Operativ wurde Knochen aufgebaut und das Zahnfleisch behandelt, um einen möglichst plastischen Pontic mit einer leicht konkaven Auflage für das Brückenglied zu erhalten (Abb. 7). Nach zwölf Wochen war das Zahnfleisch gut abgeheilt (Abb. 8). Durch das Provisorium hat sich die Papille schön und zierlich entwickelt.

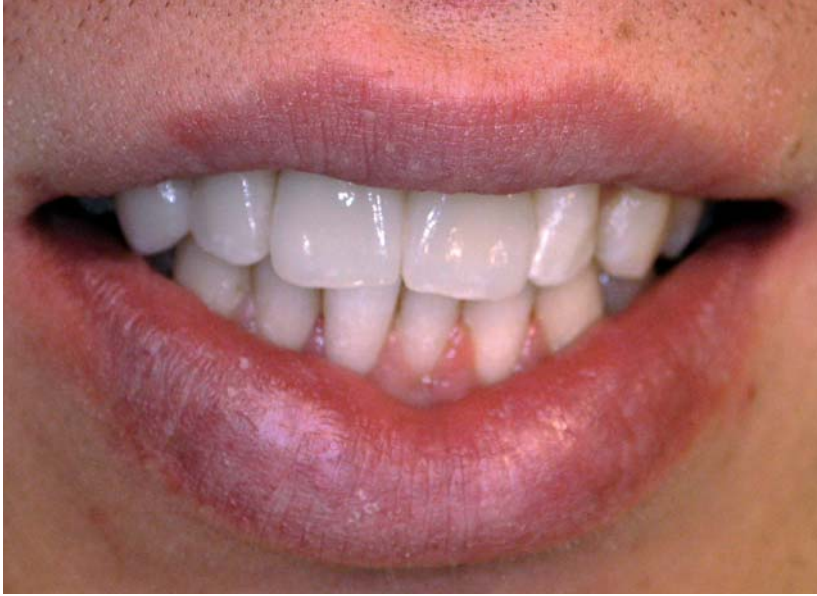
Abb. 10: Okklusion, Eckzahnführung, interdental Hygienefähigkeit und die Lautbildung sind so verbessert, dass keine Beeinträchtigung mehr festzustellen ist.

Okklusion, Eckzahnführung und interdental Hygienefähigkeit sind nicht beeinträchtigt und die Lautbildung so verbessert, dass keine Beeinträchtigung mehr festzustellen ist. Die maximale Schichtstärke der Brückenpfeiler beträgt inklusive der Verblendung gerademal 0,8 Millimeter (Abb. 10).
