# PROTHETISCHE VOLLKERAMISCHE EINZELZAHNIMPLANTATVERSORGUNG IN DER ÄSTHETISCHEN ZONE

Der klinische Workflow – Eine Versorgung hergestellt im integrierten Studentenkurs der UWH.

*Ein klinischer Fallbericht von Paul Leonhard Schuh, wissenschaftlicher Mitarbeiter der Universität Witten/Herdecke.*

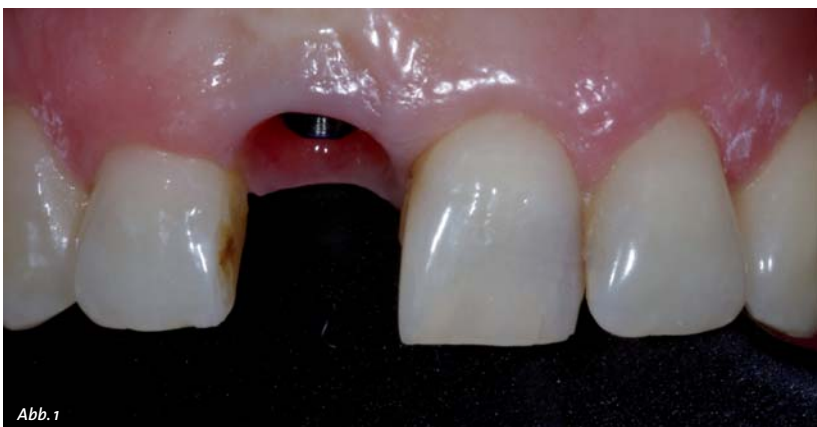
dass sie den Ersatz des verloren gegangenen mittleren Schneidezahnes mit einem Implantat im Jahre 2001 erhalten hat. Das periimplantäre Weichgewebe weist keine Entzündungszeichen auf. Der zervikale Verlauf der Gingiva ist rundlich homogen und die interdentalen Papillen sind erhalten. Die alte Versorgung erfolgte mit einer Metallkeramikkrone und einem individuellen Abutment mit angebrannter Keramikschrulle. Somit lagen sehr gut ausgeformte Verhältnisse für die neue Versorgung vor (Abb. 1).

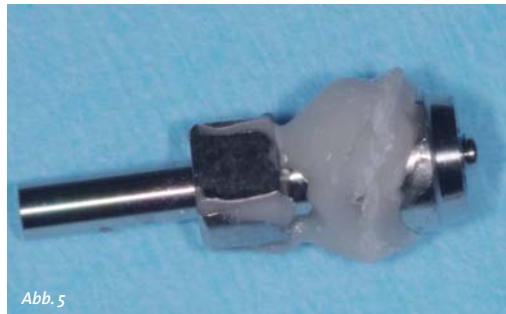
Abb. 5

analog aufgeschraubt und die entstandene Hohlform kann mit einem Kunststoff aufgefüllt werden. In diesem Fall wurde ein Flowcomposite verwendet (Abb. 5). Im Anschluss wird der individuelle Abformpfosten auf das Implantat eingeschraubt und kontrolliert, ob die Endposition erreicht ist. Hierzu kann ein Röntgenkontrollbild erfolgen. Außerdem wird nun der Erhalt der roten Ästhetik überprüft. Durch den individuellen Abformpfosten kommt es zu keinem Kollaps der periimplantären Gewebe und diese Situation kann exakt auf das Meistermodell übertragen werden (Abb. 6). Nach erneuter Anprobe des individuellen Löffels erfolgt nun die Abformung mit Polyether (Impregum, 3M). Ein Gesichtsbogen (SAM, München) wurde für die arbiträre Übertragung der Lage des Oberkiefers bezüglich der Kondylen angelegt.

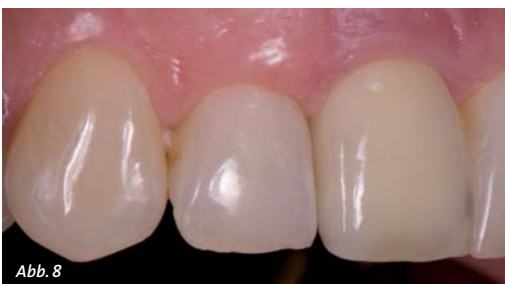
Abb. 8

provisorischem Zement eingesetzt. Hierbei ist es extrem wichtig, alle Zementreste sicher zu entfernen, da diese Reste die häufigste Ursache für eine Periimplantitis darstellen. Falls es nötig ist, kann ein Röntgenkontrollbild angefertigt werden. In der röntgenologischen Kontrolle ein Jahr nach prothetischer Versorgung zeigt sich kein Abbau periimplantärer Gewebe (Abb. 7). Die interproximale Stütze der Papillen konnte mit dem individuellen Abutment erhalten werden und der Kontaktpunkt wurde dementsprechend nach apikal verlagert, um die nach Tarnow ermittelte Mindesthöhe von 5 mm zum Knochniveau nicht zu überschreiten (Abb. 8). Die Patientin war mit der Versorgung sehr zufrieden.

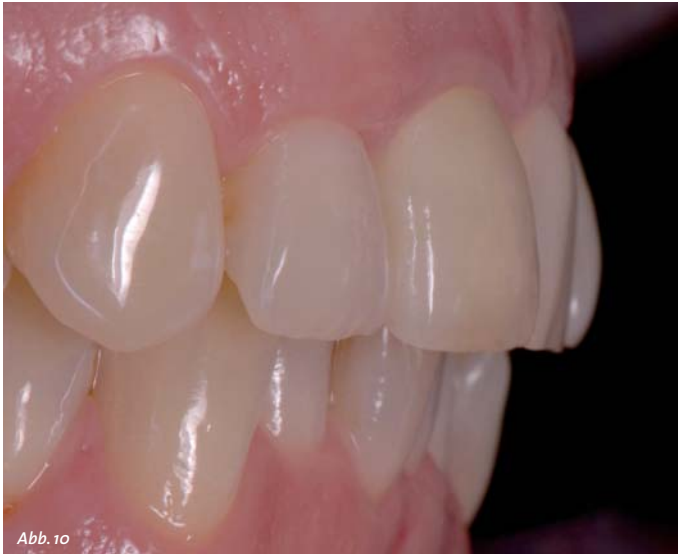
Abb. 10

Die Rehabilitation der Einzelzahnücke mit implantatgetragener Einzelzahnkrone ist eine anspruchsvolle Versorgung. Vor der prothetischen Versorgung sind allerdings wichtige Einflussfaktoren in die Planung zu integrieren, zu denen beispielsweise die schonende Zahnextraktion, die Wahl des Implantatsystems, die Wahl der Implantat-Abutment-Verbindung und natürlich die Ermittlung und Planung der idealen Implantatposition gehören. Trotz der nicht populären Außenhex-Verbindung konnte in diesem Fall ein sehr gutes Ergebnis im Bezug auf den Erhalt des Volumens auch durch die erste prothetische Versorgung über eine Dauer von zwölf Jahren erzielt werden. Zur Bewertung des klinischen Erfolgs der roten Ästhetik können wir den Pink Esthetic Score von Fürhauser verwenden. Dieser bezieht sich auf eine zweidimensionale Impression des klinischen Bildes. Die dritte Dimension erfasst das Volumen um das Implantat, welches für die Langzeitstabilität eine entscheidende Rolle spielen könnte. In den Abbildungen 10 und 11 kann man den Erhalt des Volumens auf der lateralen Aufnahme gut erkennen. <<<
